Réparer plaque induction STIS64B

Version 1.1, réalisé par Arnaud30
et mis à jour par Buthus

Problème

- Historique
 - 2 ans et demi après l'achat de ma plaque induction STIS64B, le pavé tactile des 2 plaques de gauche ne réagissaient plus

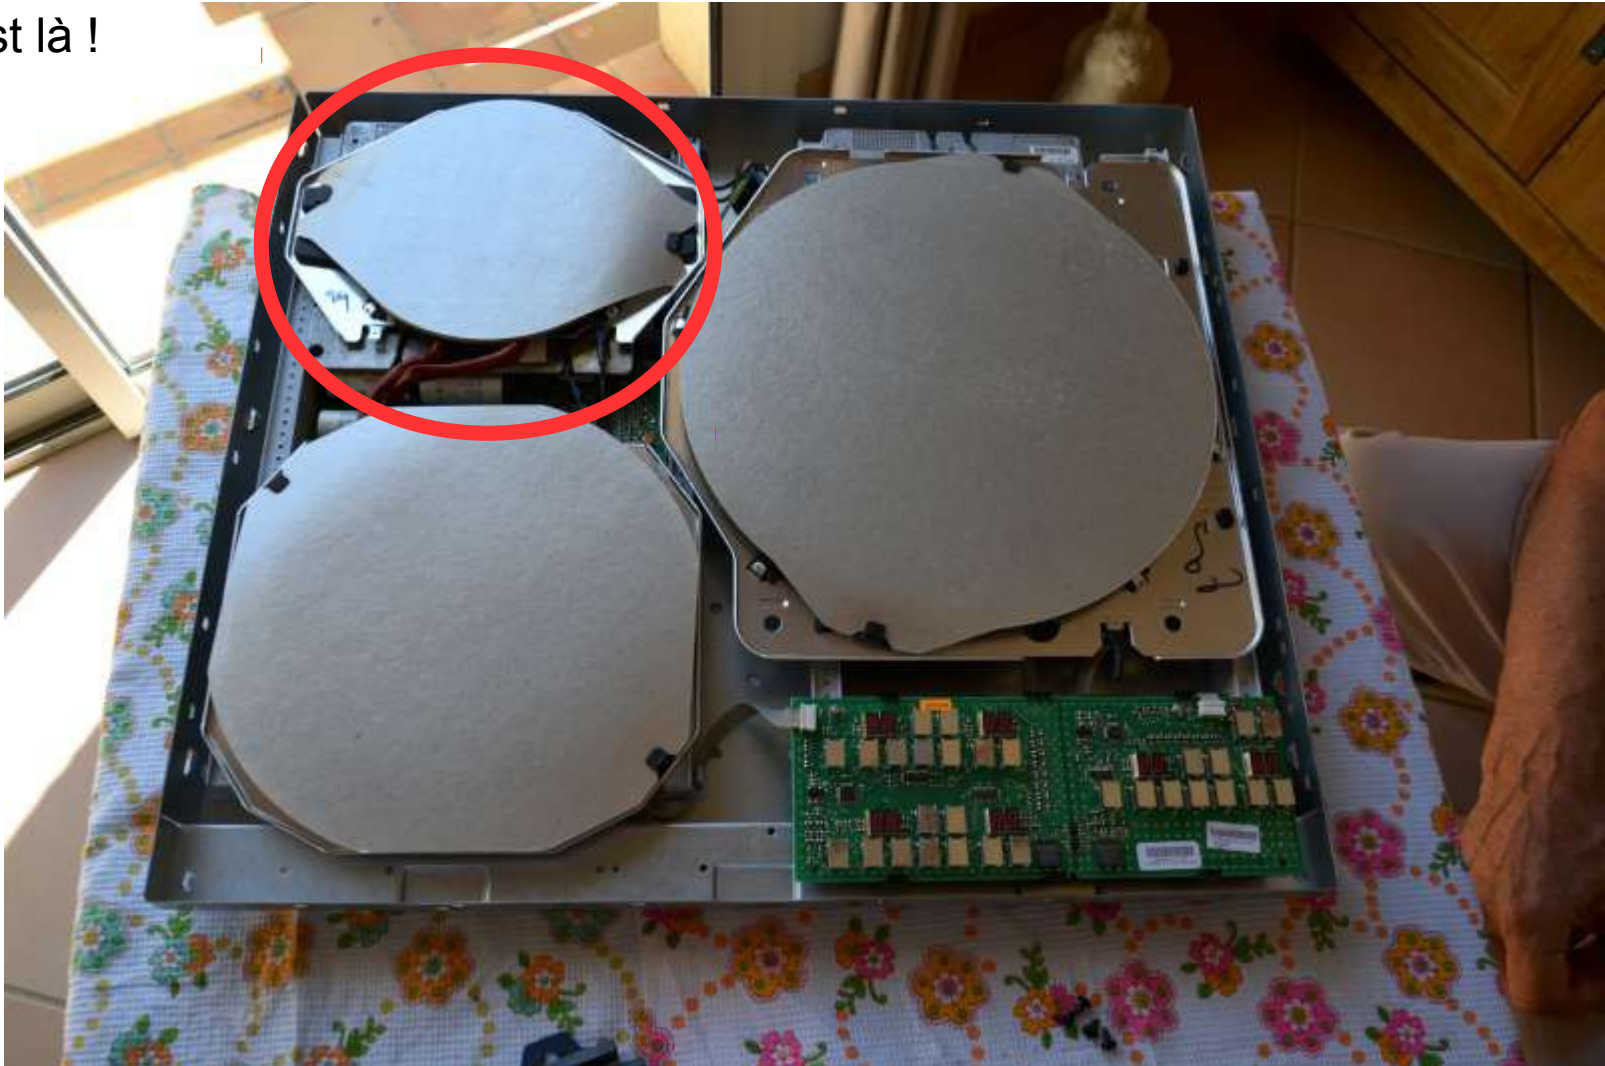
Etape 1

Dévisser les vis noires tout autour de la plaque. Laisser la plaque vitrocéramique toujours face en haut. Vous devriez arriver à ça !

La partie qui nous intéresse est là !

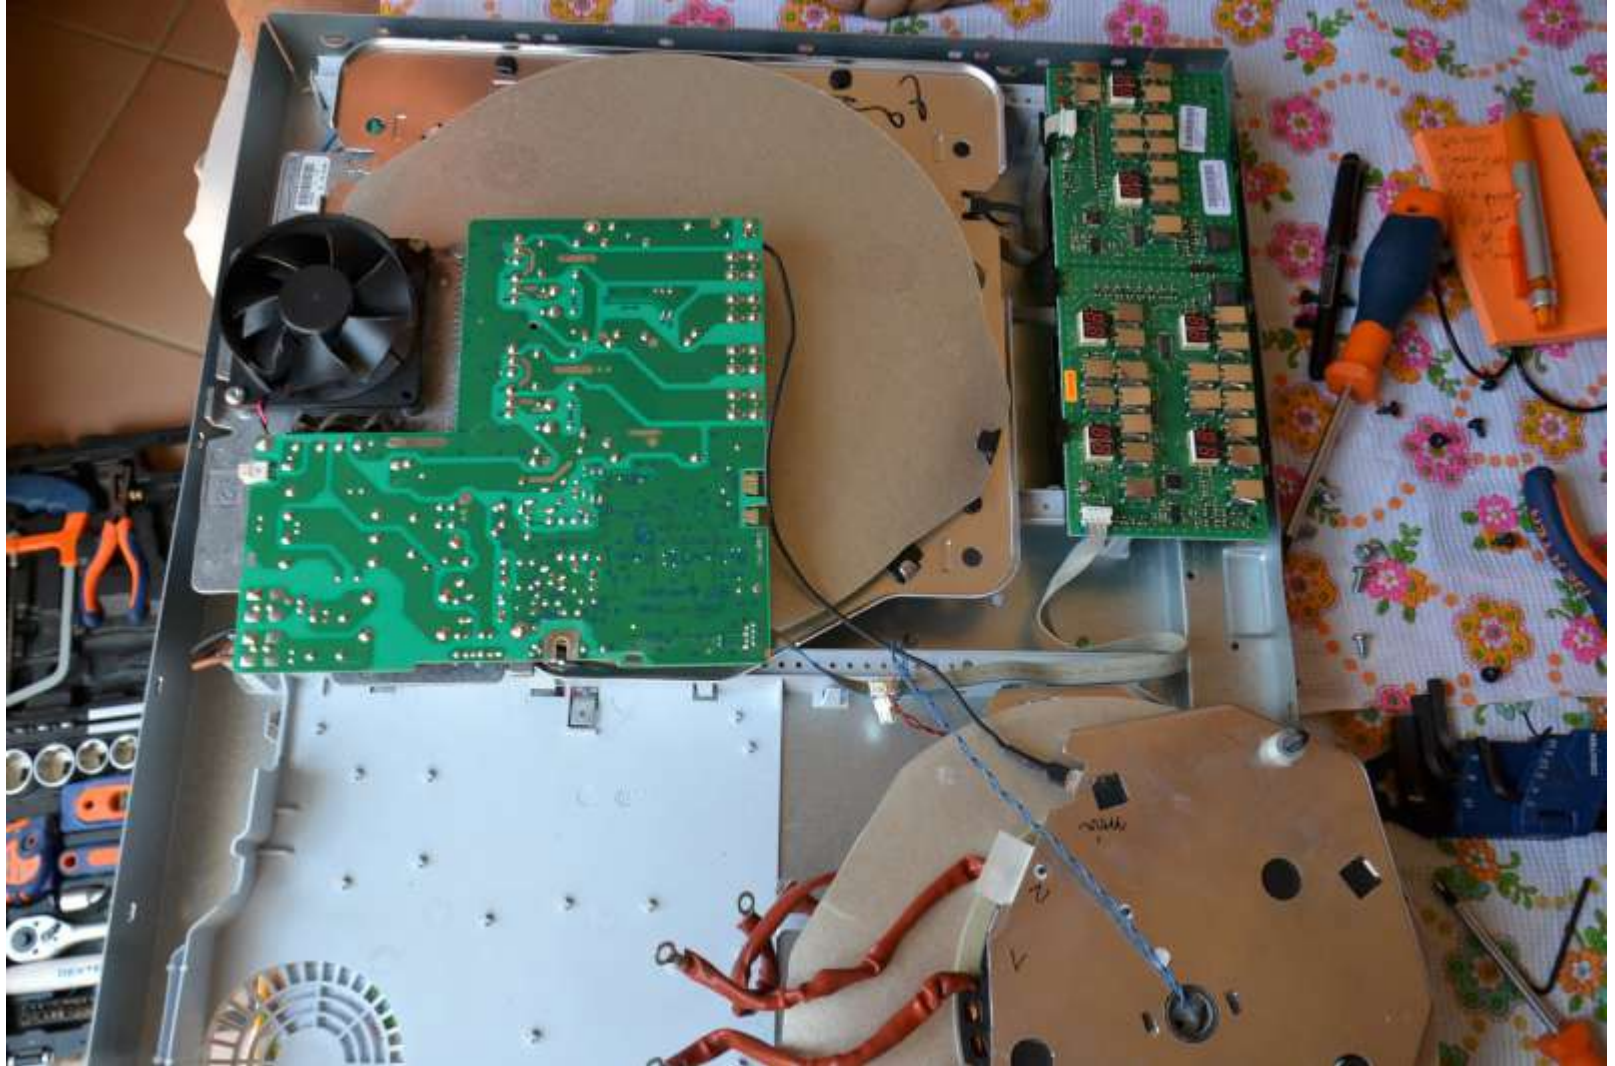
Etape 5

On commence par retourner la carte
