Objet

Lavante-séchante affichant un code défaut E73 : Panne de la sonde CTN au niveau du conduit de séchage.

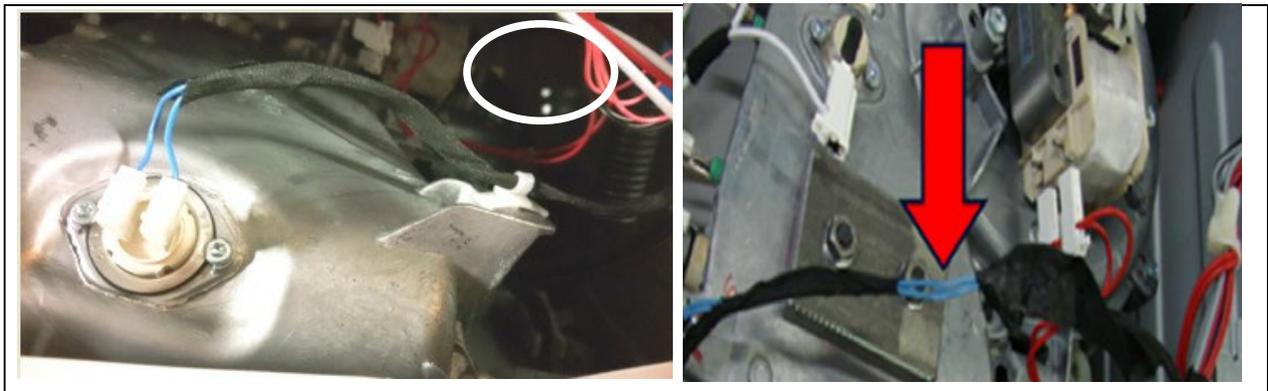
Mesurez la résistance de la CTN

- vérifiez si la CTN présente une mauvaise isolation entre ses contacts et le châssis de l'appareil,
- la qualité de la connexion électrique
- la **Continuité du câblage** (par Exemple rupture d'un câble dans sa gaine, Emplacement

Illustré ci-dessous, ...)

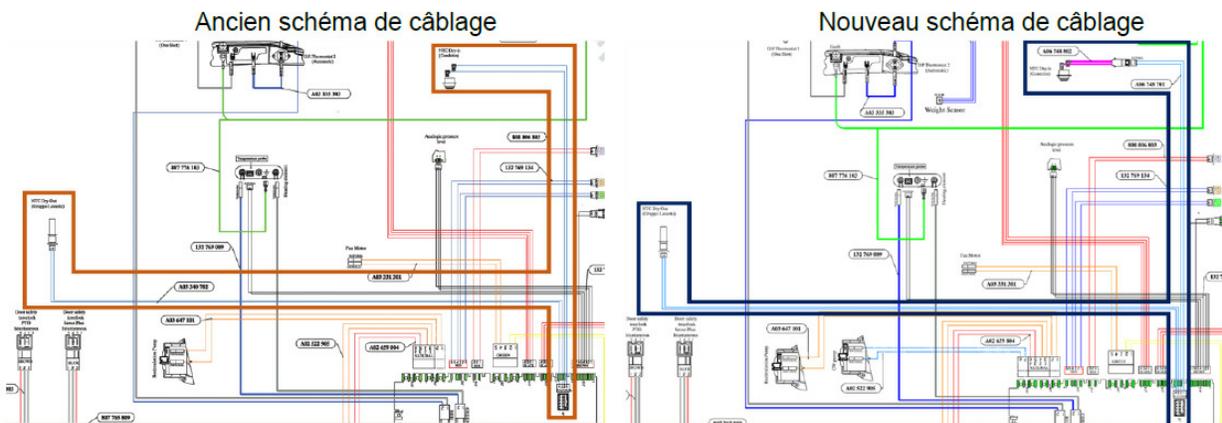
Voici un exemple de l'ancien schéma de câblage et voici le nouveau :

Pour résoudre ce problème, remplacer le câblage NTC de SÉCHAGE (code A03340702 - code SP 140033407028) et commander deux câbles neufs pour le remplacement :

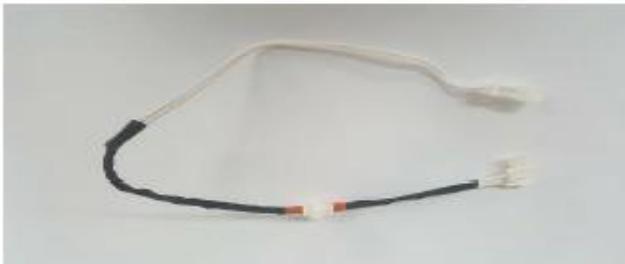
- 1) Harnais, sonde de température, 470 mm code A06748802 - Code pièce de rechange 140067488019

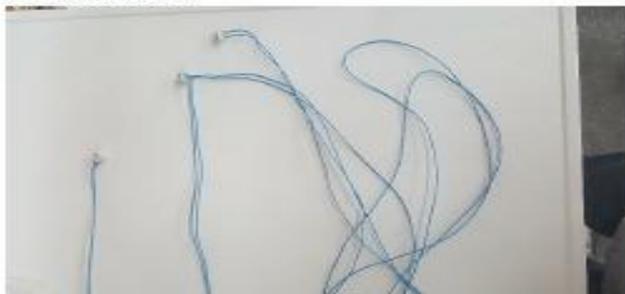
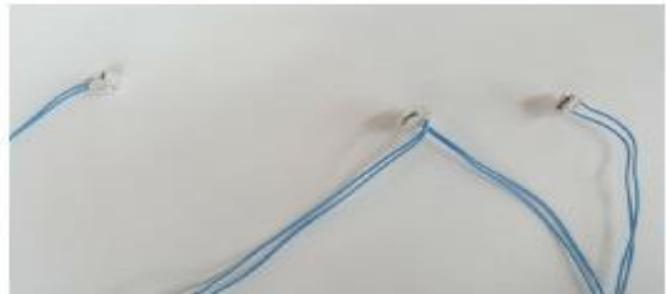
- 2) Harnais, carte mère, sonde de température, code 1760 mm + 570 mm A06748701 - Code de pièce de rechange 140067487011.

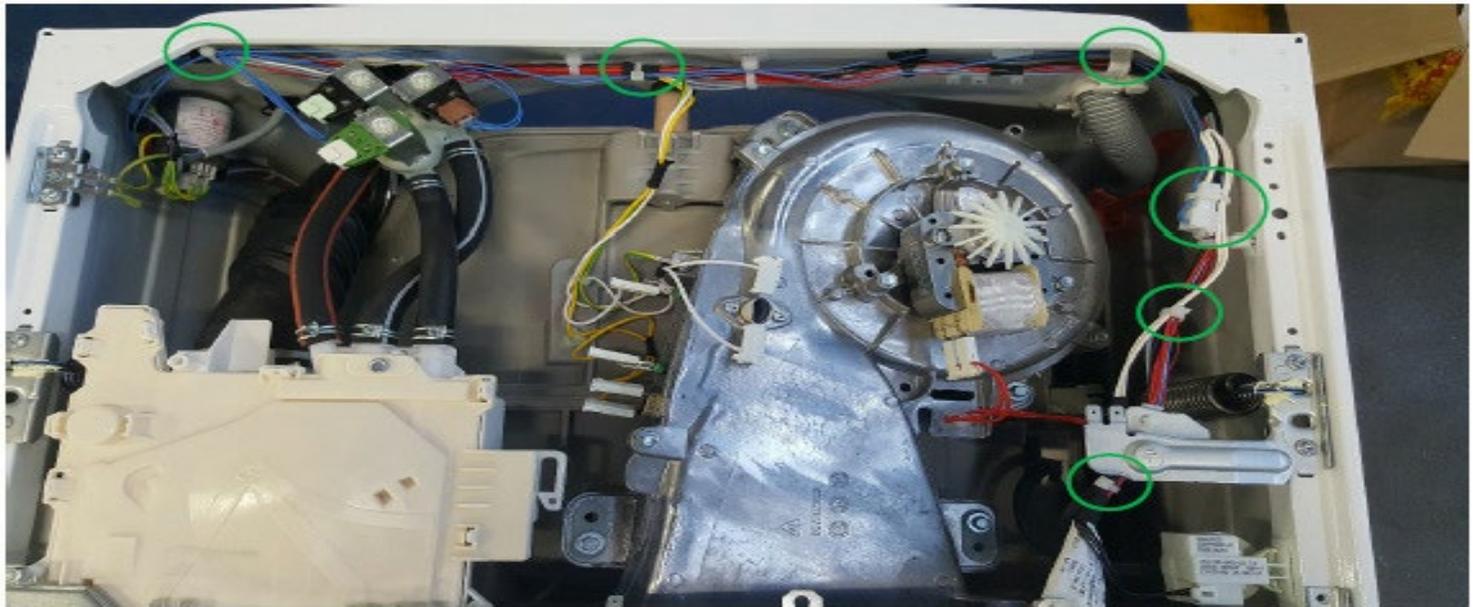
Position finale du nouveau câble (avec points de branchement) :

Faire passer le câble entre le boîtier et le suppresseur principal et le diriger vers le bas jusqu'à la PCB mère.

Brancher le nouveau connecteur au thermostat de lavage et à la PCB en place des anciens connecteurs.
