E72	E72 : Capteur NTC de séchage défectueux (carter extérieur du condenseur)	E72
La mesure de la résistance NTC est hors limites

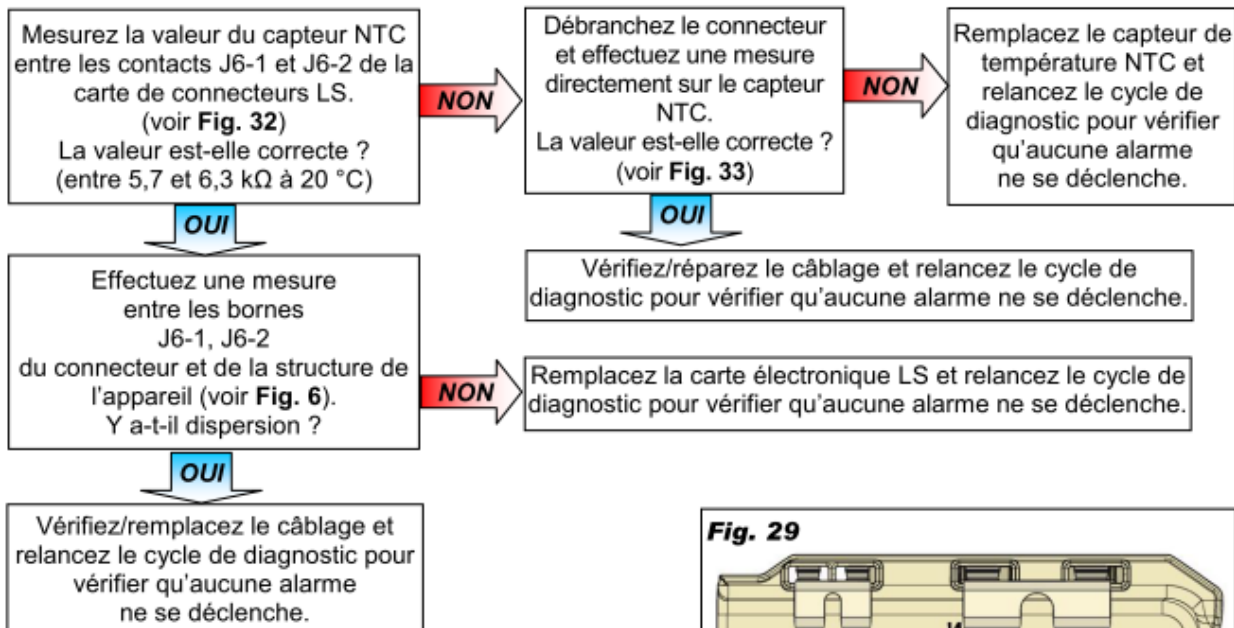
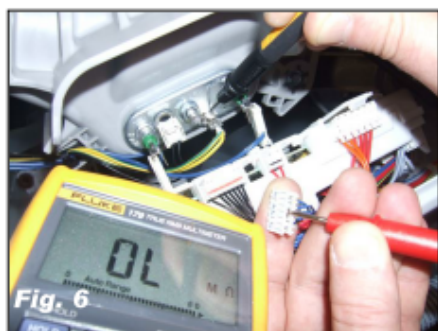
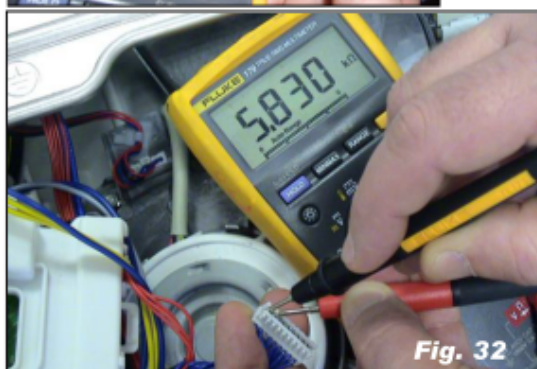
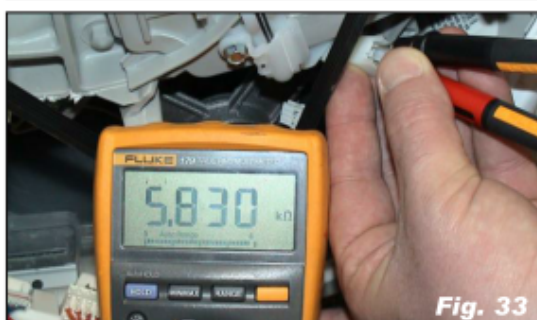
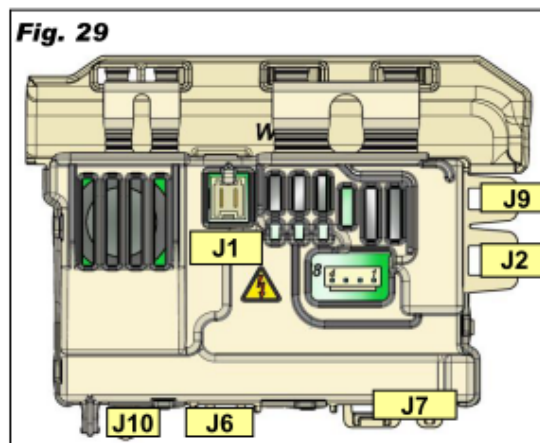
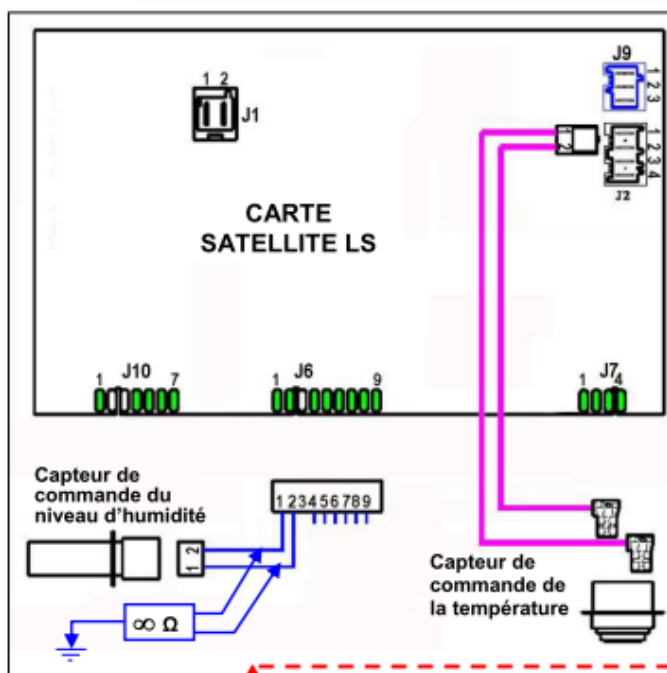
! Vérifiez que tous les connecteurs sont correctement insérés

! En cas de zones grillées sur la carte électronique, voir pages 94/95
