Service Bulletin

MODELE : Chassis : Double Portes 70 cm

SUJET : Pas de froid dans le compartiment congélateur

Modèle concerné : **850509011070** – WTV4536 NFC IX

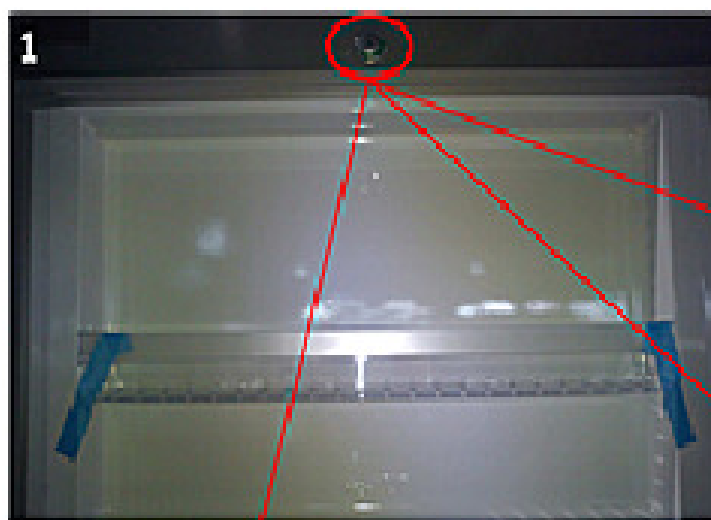
Position théorique de l'aimant :

La non-production de froid dans le compartiment congélateur peut être provoquée par la non détection de la fermeture de porte du congélateur.

Il faut vérifier si l'aimant est bien présent dans la contre-porte du congélateur. Utiliser un outil métallique (tournevis, ...) pour vérifier si celui est attiré par l'aimant

- Au centre de la porte
- A 50 mm du haut de la contre porte
- Surface de l'aimant : largeur : 32mm X hauteur : 17 mm

Si l'aimant n'est pas détecté, il faut changer la porte référencée : 12NC : 4810 104 46291
Sinon, il faut changer la platine électronique référencée : 12NC : 4810 104 50502
